# 污水管网高水位运行工况下的截污方案探讨

**摘要** 黑臭在水里,根源在岸上,关键在排口,核心在管网,控源截污是黑臭水体治理的核心工程措施。在对污水管网运行水位观测和调研的基础上,发现了污水管网处于高水位运行的不正常工况,对污水管网高水位运行的原因和严重后果进行了剖析。通过对雨污水管网进行反复的排查,查明排水系统拓扑关系、污水来源、管网运行水位、结构性缺陷、功能性缺陷等重要信息,掌握了雨污水管网的现状底数。在管网排查工作的基础上,针对污水管网高水位运行的客观条件,提出了污染源整改、防倒灌设施改造、泵站主动降水位、新增污水处理能力降水位等 4 种控源截污方案,解决了鸭尾溪、白沙河、海甸沟治理工程的控源截污难题,取得了优异的治理效果,河道水质达到《地表水环境质量标准》(GB 3838—2002)Ⅲ~Ⅴ类标准。

## Discussion on sewage interception under high water level operating condition of sewage system

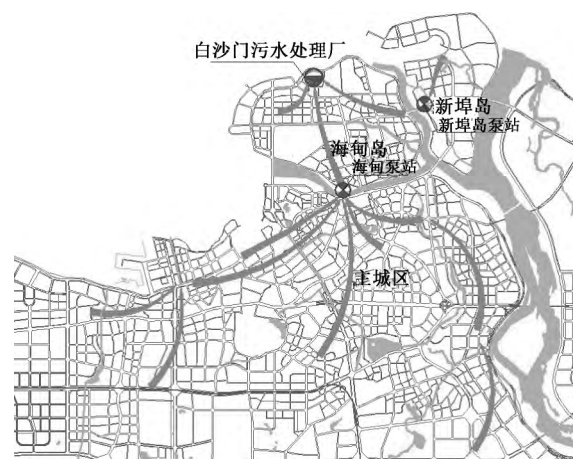
图 2 海口市中心组团污水系统示意

主城区的污废水经海甸泵站提升后排入海甸岛,新埠岛内的污废水经新埠岛泵站提升后排入海甸岛,污水处理厂尾水经深海排放管排入琼州海峡,

Fig.2 The sewage system diagrammatic sketch of Haikou Central Group  
污水处理厂未设置超越管。海口市中心组团污水系统示意图见图 2。

海口市属于滨海城市,地势南高北低,城区分成 3 个各自独立的排水区域,分别是中心组团(118.37 km<sup>2</sup>)、长流组团以及江东组团,污水分别排入白沙门污水处理厂(50 万 m<sup>3</sup>/d)、长流污水处理厂和江东污水处理厂处理。

因为主城区污水系统地表水倒灌,大量地表水倒灌排入污水系统,导致海甸泵站前池水位超过设计高程,泵站扬程降低,泵站出水量增加,而污水处理厂未设置超越管,当污水量>污水处理能力时,污水处理厂所在的海甸岛内污水管网运行水位将被憋高;当污水量<污水处理能力时,污水管网运行水位将逐步降低。

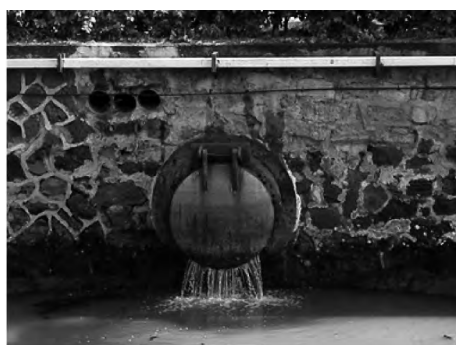
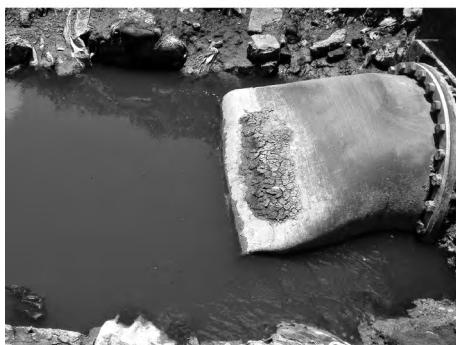
图 3 老化破损现象

岸有 20 处截流式截污工程,其中鸭尾溪 7 处,白沙河 5 处,海甸沟 8 处,均采用末端截流的方式,在入河排污口末端设置槽式截流井或堰式截流井,将旱季污水及小雨径流就近截入附近污水管网,当降雨规模增大超过截流管过流能力时,雨污水经截流井溢流管排入河道。截流井溢流口设置了拍门或鸭嘴阀等防倒灌设施,但拍门及鸭嘴阀存在老化破损现象,也有垃圾挂扯及海洋生物繁殖的现象,防倒灌效果不佳。详见图 3。

a 拍门

b 鸭嘴阀

根据管网排查成果,部分排污口集水范围涉及雨污合流的城中村,或者上游污水来源复杂,通过污染源整改实现雨污分流,实施难度较大,周期较长,维持雨污合流排水体制不变。过往实施的截流并网工程,普遍采用拍门或鸭嘴阀等防倒灌设施,防止河水倒灌。因为拍门或鸭嘴阀等设施仅能基本解决河水倒灌的问题,不能防止因污水管网水位高位运行而发生的污水溢流入河问题。
